# 消火器の 安全な取扱い

設置と点検・整備にあたっての安全対策資料

# CONTENTS

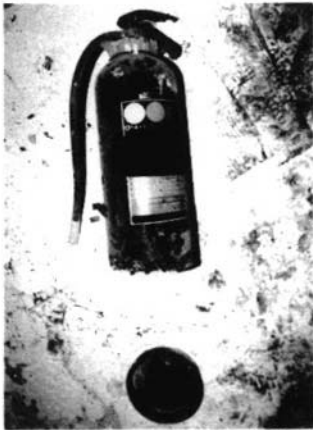
底部が吹飛んだ粉末消火器本体（塩釜）

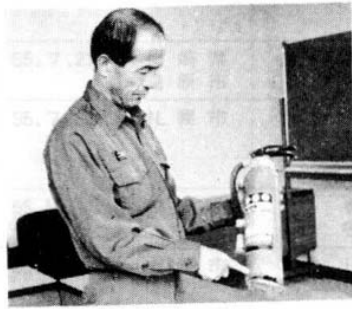
底がぼろぼろになった消火器、常に細かい点検を！加世田消防署で

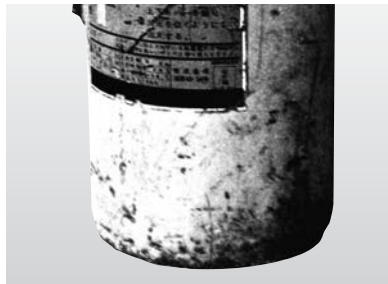
次のような一腐食・損傷のあるものは、強度上[危険]ですから廃棄してください。

・層状はく離の腐食

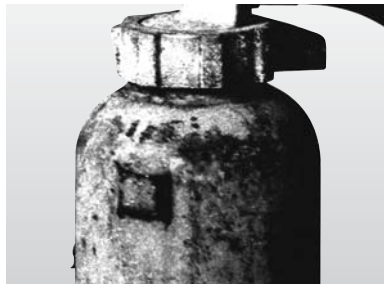
・あばた状の腐食

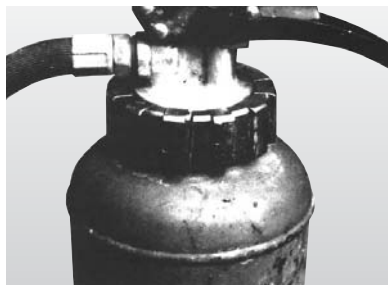
次のような一ひび割れ・変形・腐食の生じているものは、速やかに[新品と交換]してください。

・ひび割れ

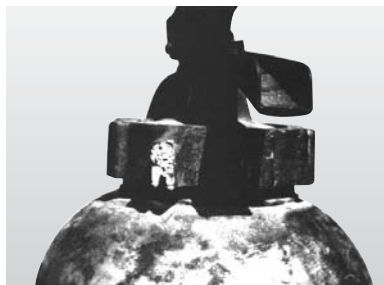
・変形

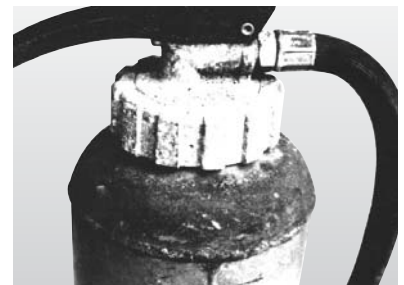
・腐食

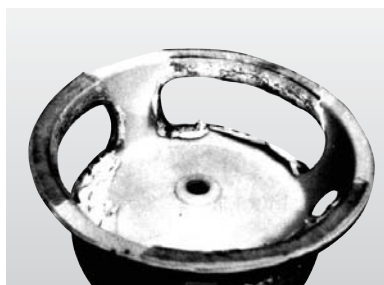
・表面溶解による変形

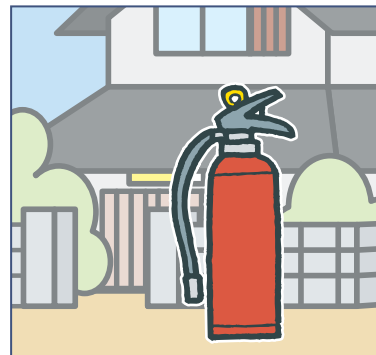
屋外や軒下等腐食しやすい環境に  
消火器を放置。

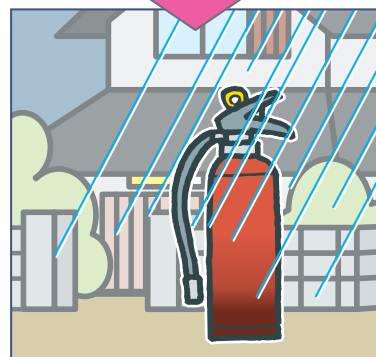
経年に伴い、本体容器の腐食が進行。

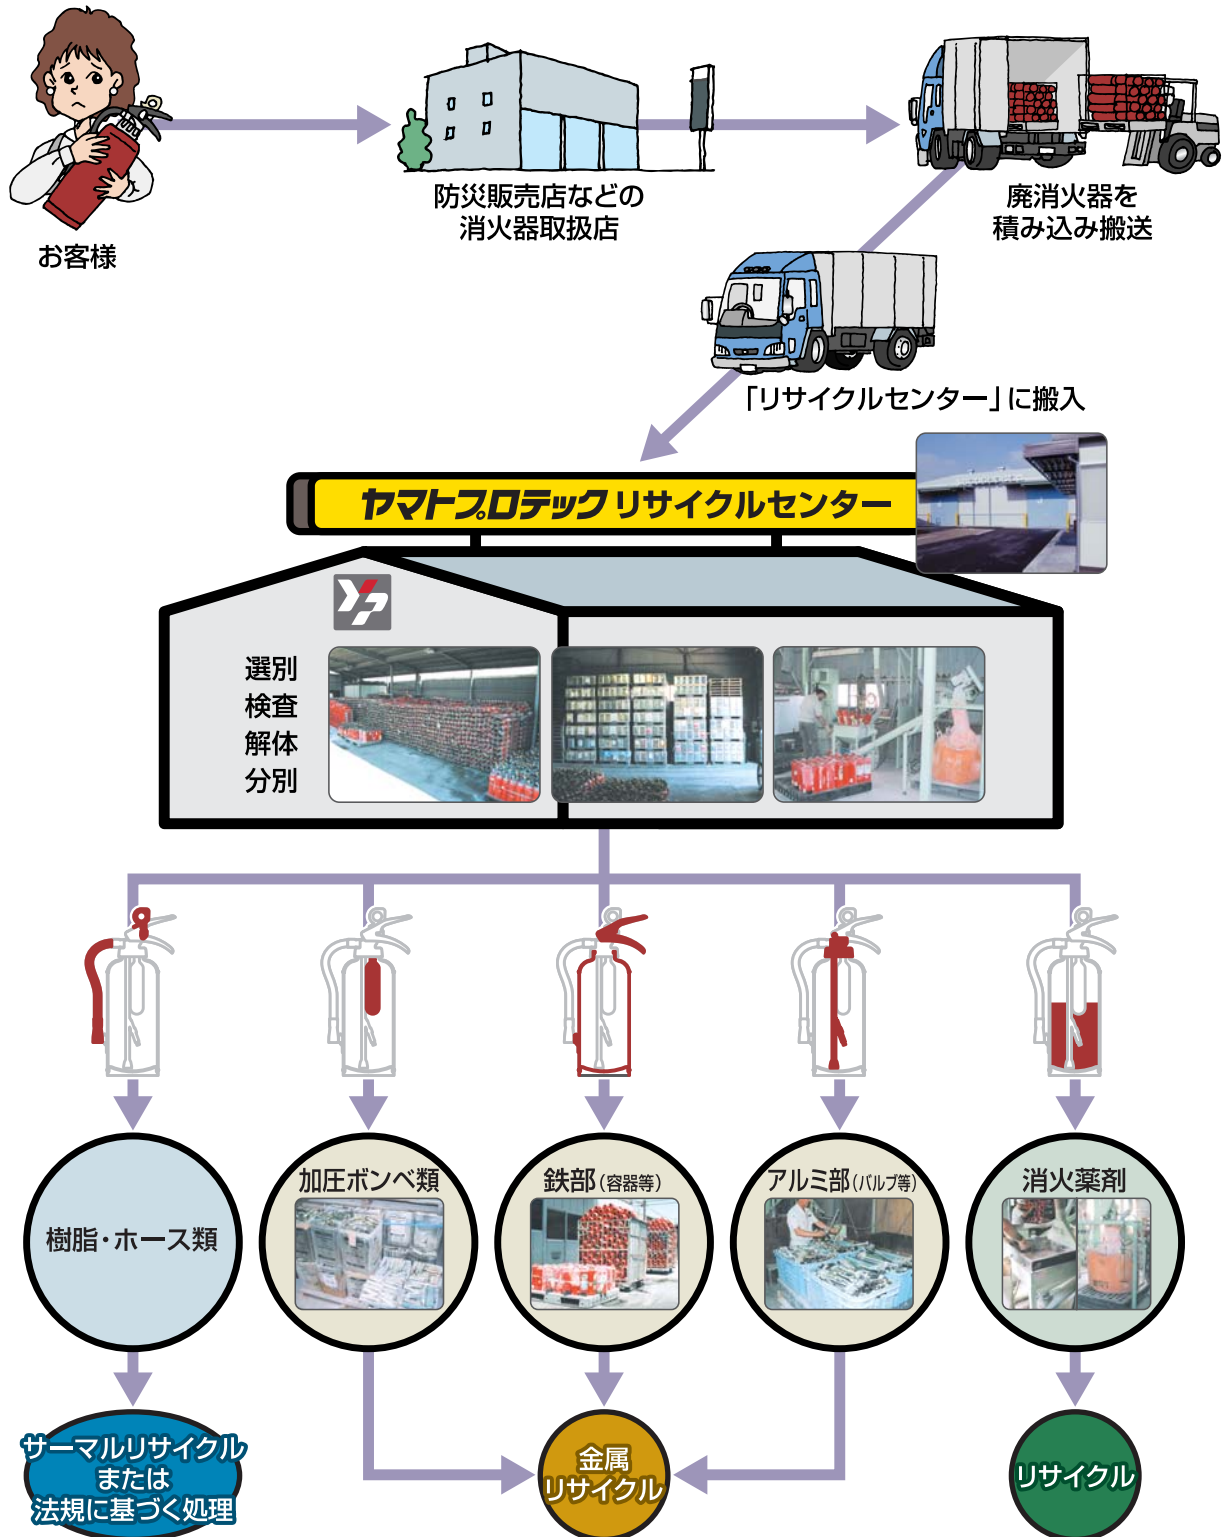
## ■廃消火器回収・処理システム

消火器のトップメーカーの責務として独自の技術で回収された消火器の解体・処理に取り組んできた当社は、リサイクル処理専用施設を稼働しています。資源の再利用はもちろん、老朽化した消火器による痛ましい事故を防ぐ活動とともに、消火器を通じ環境問題の解決に取り組んでおります。
