# 消火器の 安全な取扱い

設置と点検・整備にあたっての  
安全対策資料

消火器の耐用年数は  
おおむね10年です

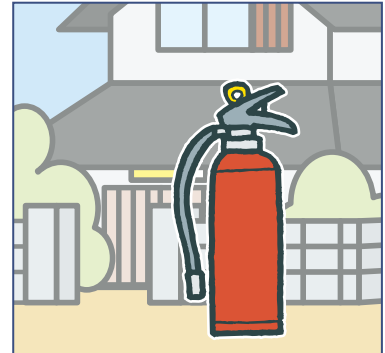
屋外や軒下等腐食しやすい環境に消  
火器を放置。

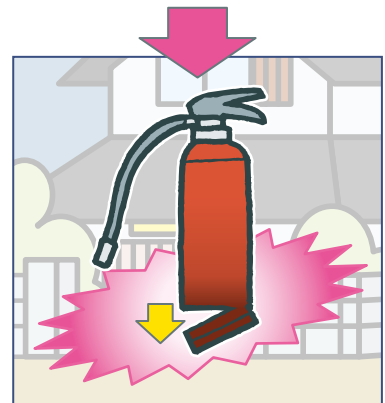
廃棄時等の放射操作に伴い、本体容  
器内の圧力が急激に上昇。

容器(特に底部)が圧力に耐え切れ  
ず破裂。

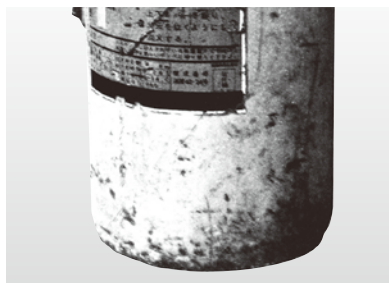
・層状はく離の腐食

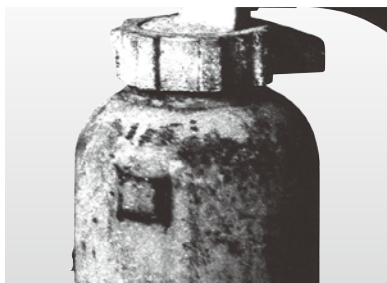
・あばた状の腐食

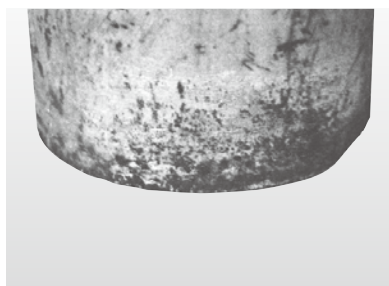
・紙やヤスリでサビを落としても地肌に腐食が残るもの

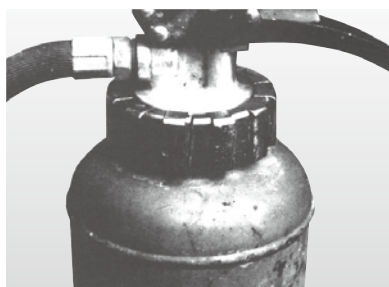
・ひび割れ

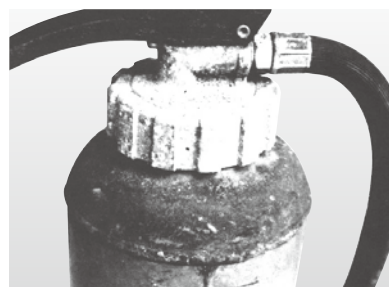
・腐食

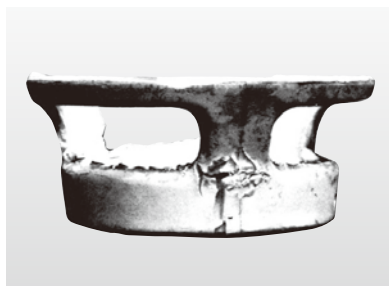
・ひび割れ

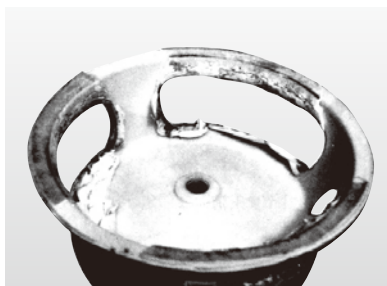
・表面溶解による変形

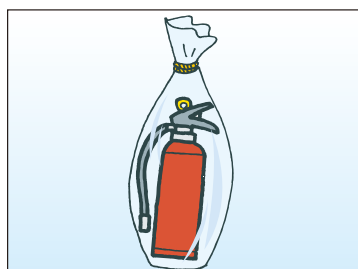
#### ●中身が漏れている物は袋に入れましょう。

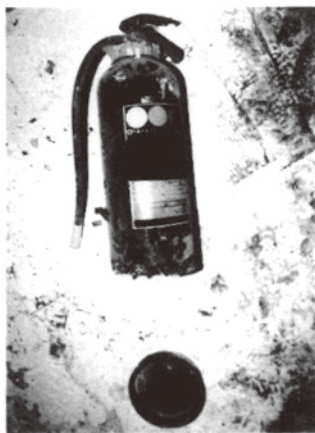
底部が吹飛んだ粉末消火器本体（塩釜）

ス加圧によって粉末消火剤が放射される。この日も、〇〇さんが消火しようとして把手を握ったところ加圧ガスの圧力で腐食していた消火器底部が吹飛び胸に当たったもの。
